Федеральное государственное бюджетное учреждение науки Институт
Механики Сплошных Сред
Уральского отделения Российской академии наук

ЭВОЛЮЦИЯ ДЕФОРМАЦИОННЫХ ПАРАМЕТРОВ СООРУЖЕНИЯ В УСЛОВИЯХ ТЕХНОГЕННОГО ВОЗДЕЙСТВИЯ

Краткая справка об Объекте

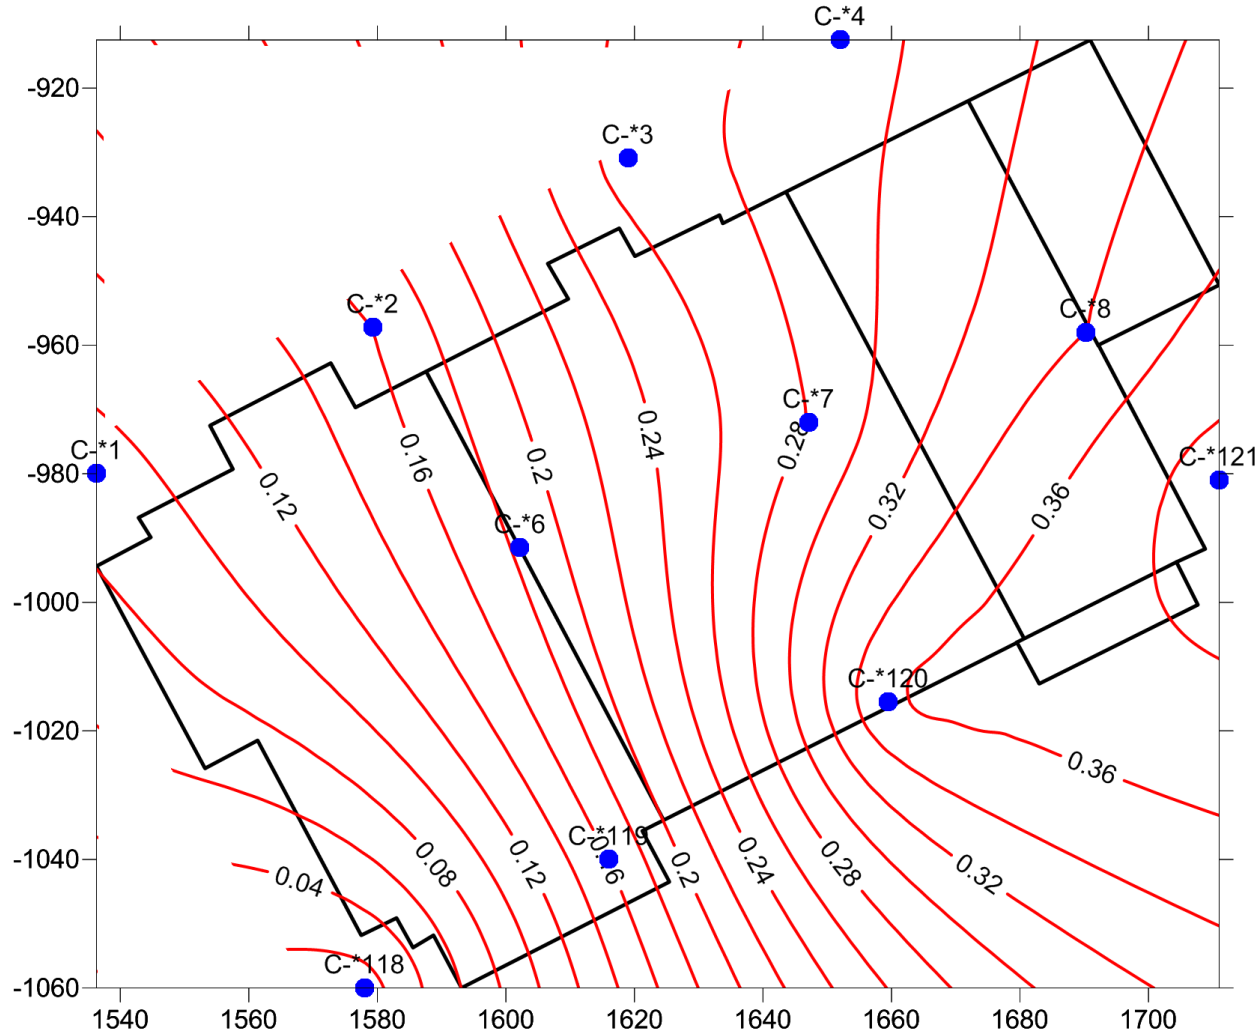
Рис. 3 Схема распределения осадков земной поверхности при снижении уровней подземных вод на территории корпусов А, В и С ТРК «Семья» (прямое использование данных лаборатории по модулям деформаций).

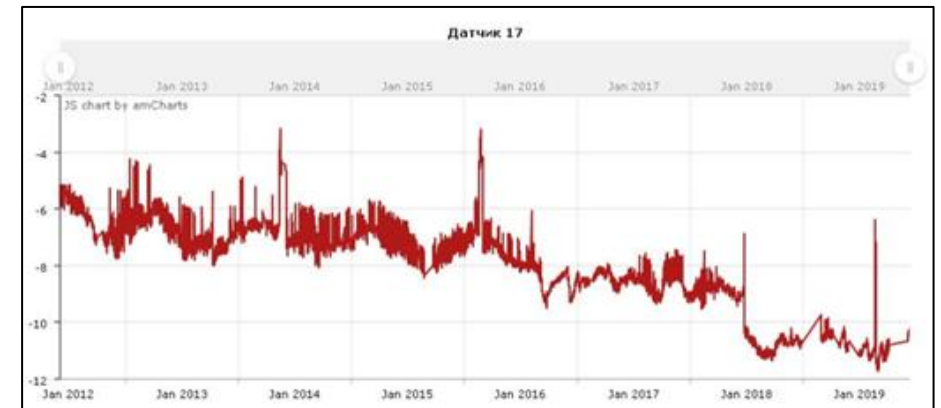
Рис. 8 Датчики гидронивелирования, расположенные в блоке «А». А также схема их расположения на несущих конструкциях в пределах этажа. Данные измерений (пример).

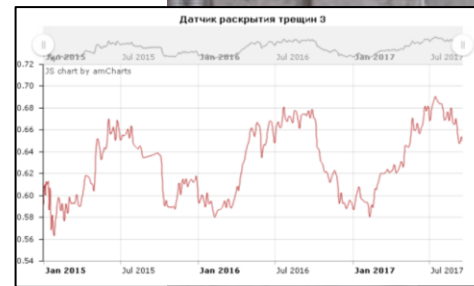
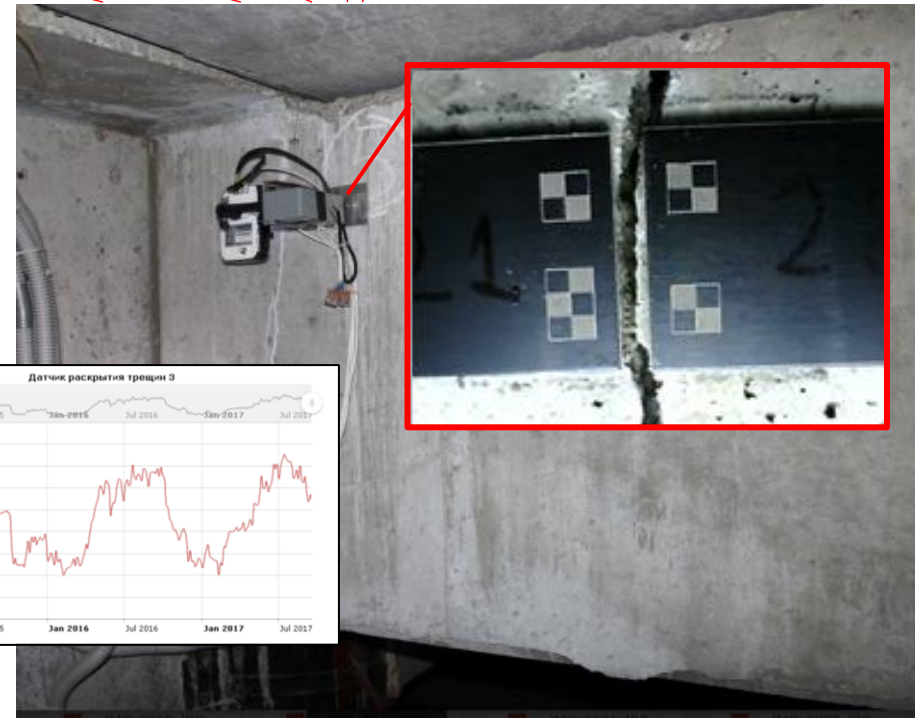
Рис. 10 Датчики трещиномеры, расположенные в блоке «D» для контроля величины раскрытия трещин в ж/б балках.

- данных показаний системы измерения величины раскрытия трещин в ж/б балках зоны «фудкорта» блока D ТРК в осях 25-26/Б-Л на отм.+9,200 м, состоящей из 12 точек контроля.
